Nya bryggor på Bläsingestranden och handikappanpassad brygga på Östra piren i Torekov

**Nya bryggor på Bläsingestranden
och handikappanpassad brygga på Östra piren i Torekov**

RAPPORT
Torekov
Åtgärder för att minska problem med tång på stranden

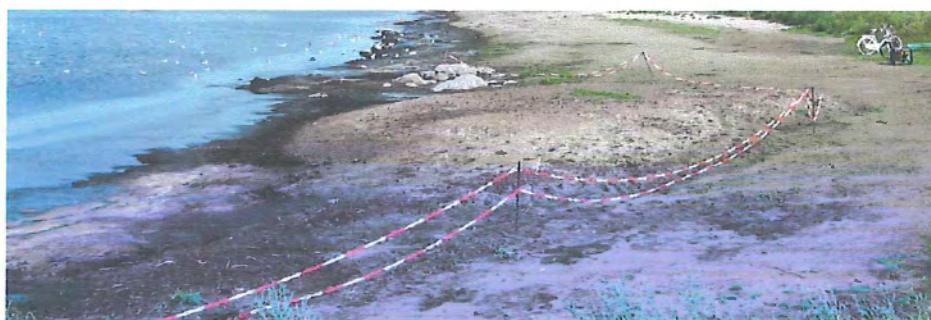
Bild: Tångansamlingar i Stinkebugten har bildat ett område med mycket dålig hållfasthet och under sommaren 2007 lät kommunen spärra av detta område för att undvika olyckor.

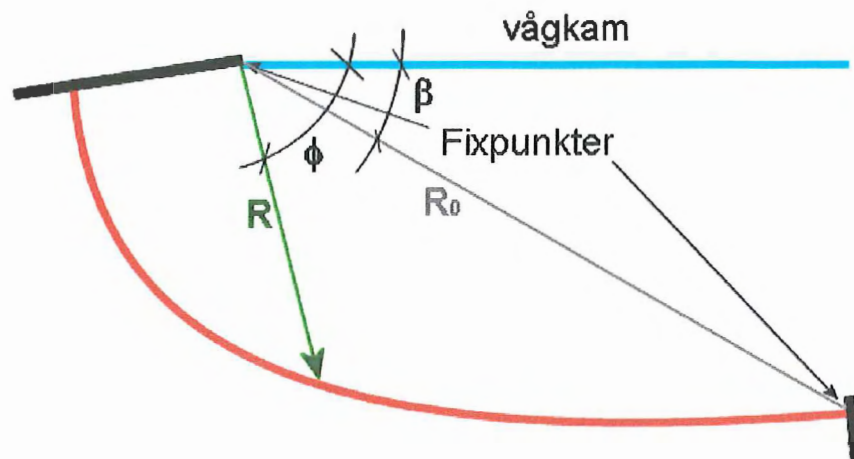
där R_0 är den så kallade kontrollinjen mellan de fixpunkter som avgränsar bukten, R är radien vid vinkeln ϕ , β är vinkeln mellan en vågkam och kontrollinjen och C_{0-2} är konstanter (se figur 1 nedan).

Figur 1 Schematisk skiss av en buktform samt använda parametrar.

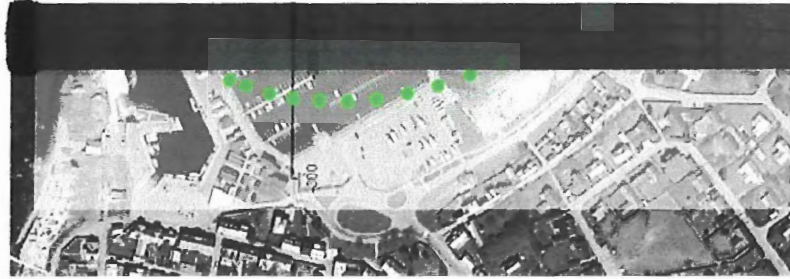
Figur 7 1996 - notera sanduppsamlingen söder om bryggorna vilken indikerar en sandtransport mot norr. Vid en jämförelse med 1990 års flygbild ser strandplanet bredare ut. Detta är dock svårt att avgöra eftersom de stora mängderna tång 1990 gör strandlinjen något otydlig.

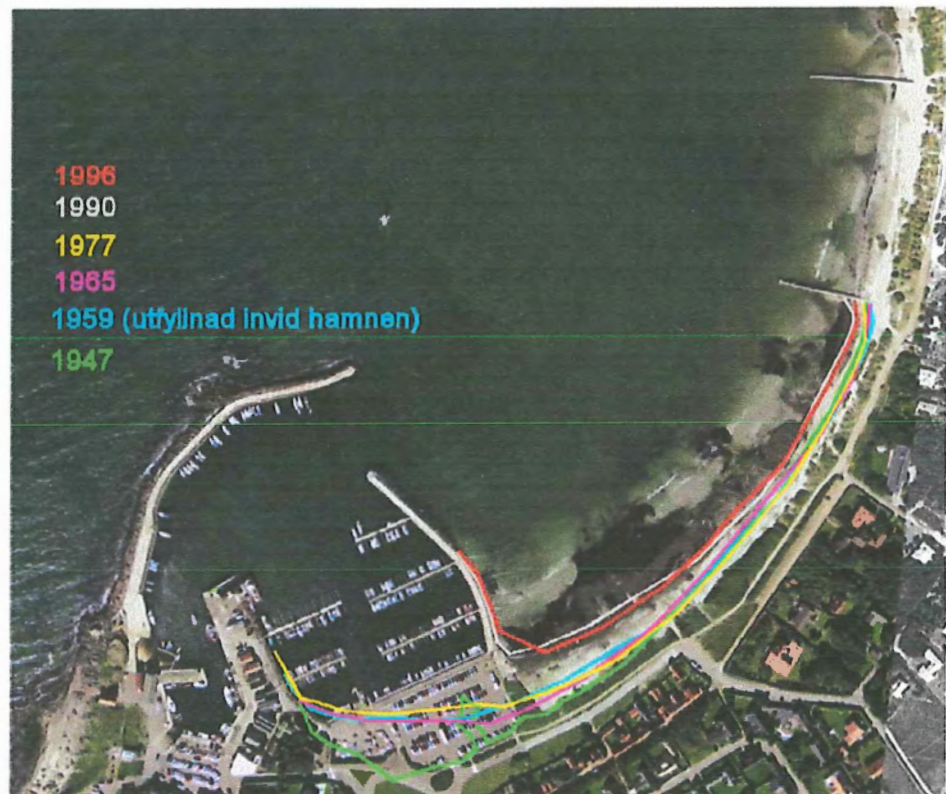
Figur 8 Sammanställning av strandlinjer från flygbilderna 1947 till 1996, bakgrunden är flygbilden från 1990. Notera att strandlinjen från 1990 är osäker då det låg stora mängder tång på stranden vid fototillfället.

del. Anpassningsprocessen är ett naturligt förlopp som är långsamt beroende på att bukten i stort utgör ett slutet system avseende sandtransport och att den huvudsakliga transporten endast sker vinkelrätt strandlinjen [Blomgren och Hansson 1993]. Vi har genom besök på plats konstaterat att sanden i buktens södra del också till stor del uppblandad med tång vilket beror på att tillförseln av sand från intilliggande kustavsnitt är liten och att vågorna i denna ”skymda” del av bukten är mindre. I figur 8 nedan har strandlinjen från samtliga flygfotografier sammanställts i en bild.

Att bukten inte har någon dominerande sandtransportriktning styrks också av de mindre uppbyggnader av sand som kan ses vid de två bryggorna i bukten (främst den norra) där uppbyggnaden indikerar en alternerande transport mot norr för bilderna från 1996, 77 och 47 och en sydlig transport 1965 och 59.
