Bygglövshandling

Torekov 98: 1. Båstad kommun.
 Nybyggnad av varmbadhus
 Fasader o sektion. Nytt utseende.

DATUM 2020 06 30
 ANSVARIG cl
 SKALA 1: 100
 NUMMER | BET
 A1-05

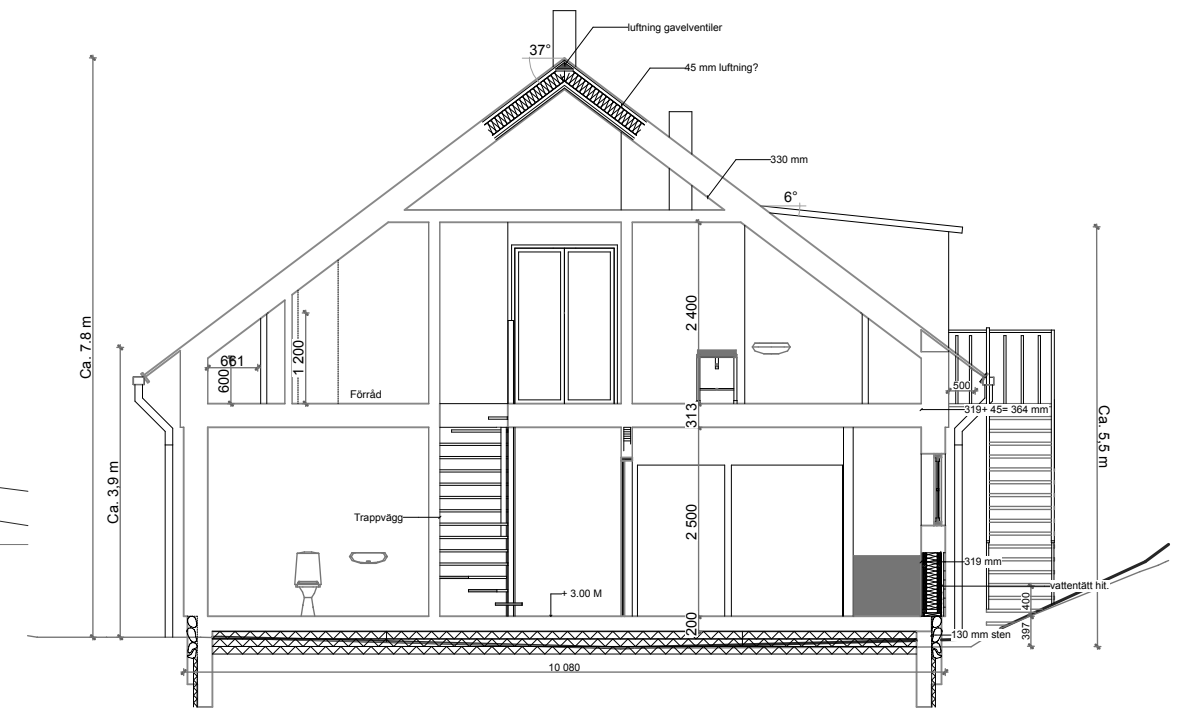
Sektion A-A

Dörrmaterial o kulör
 Trädörr.
 Kulör: lika tidigare färg.
 Mörkare brun/gul.
 Alt. vitriolbehandlad grå.

Kupa
 Titanzink.
 Likaså all övrig utvändig plåt.

Utrymningstrappa
 Syrafast galvaniserat stål

Fasad mot Öster

Takmaterial
 Svart Takpapp med ribbor c/c 900 mm

Fasad mot Söder

Sockel
 Sockel av natursten
 lika tidigare

Fönstermaterial o kulör
 Ut och insida träfönster.
 Kulör: lika tidigare färg "Engelskt röd"

Fasadmaterial o kulör
 Liggande Z-träpanel.
 Kulör:
 lika tidigare färg. Beige/brun/ gul.
 alt. vitriolbehandlad grå.

Fasad mot Norr

Sol och insynskärmning
 Fasta ribbpartier på övervåningen.
 Åtkomst för putsning sker från insidan.

Ribbor
 Träribbor.
 Kulör: vitriolbehandlad grå.

Sol och insynskärmning
 Vikbara ribbpartier på nedervåningen.

Fasad mot Väster
