Bygglövshandling
Bron 1. Båstad kommun.
Nybyggnad av varmbadhus
Fasader o sektion. Nytt utseende.

DATUM	2020 04 03
ANSVARIG	cl
SKALA	1: 100
NUMMER	A1-05 BET

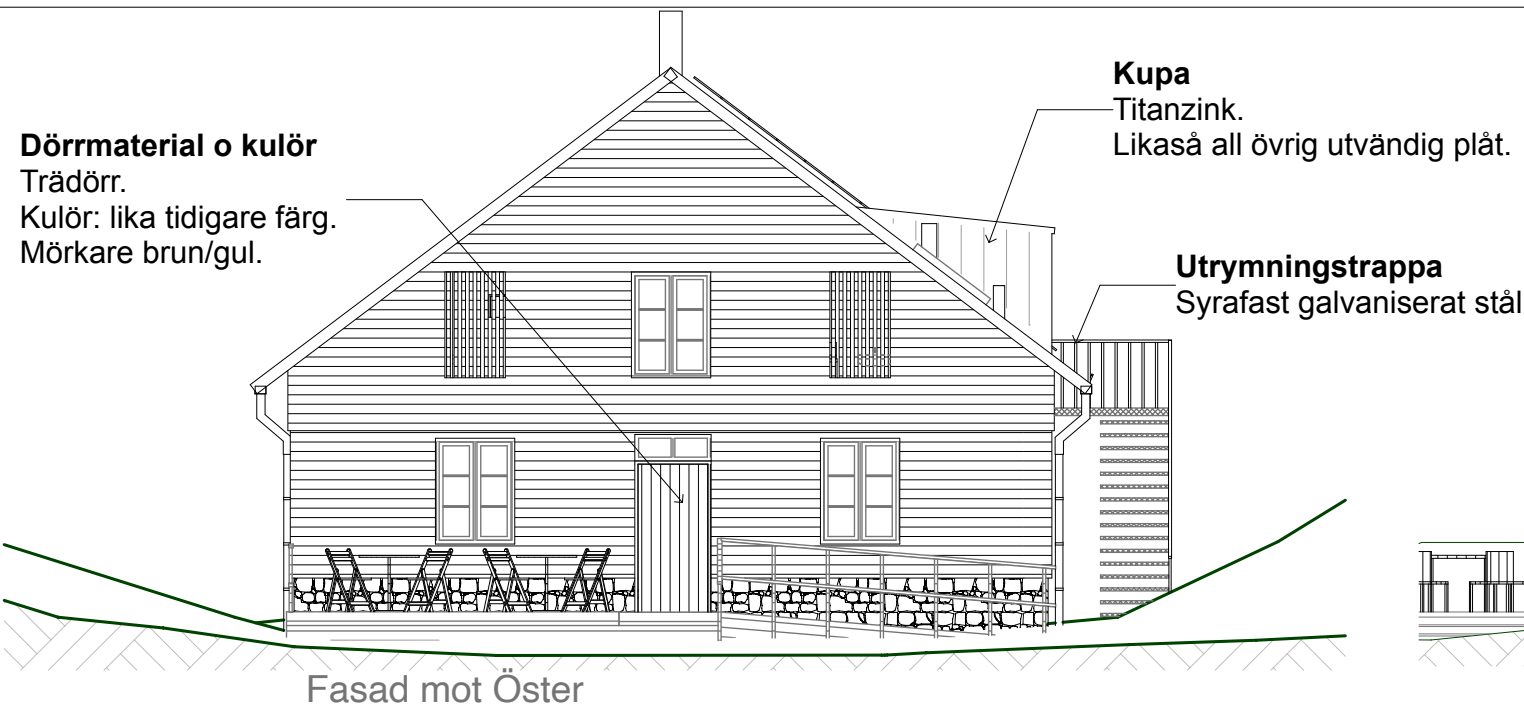
Fasad mot Öster

Dörrmaterial o kulör
Trädörr.
Kulör: lika tidigare färg.
Mörkare brun/gul.

Kupa
Titanzink.
Likaså all övrig utvändig plåt.

Utrymningstrappa
Syrafast galvaniserat stål
